大荔县东府小学地块

(地块编码:6105233830006)

土壤污染状况调查报告

编制单位: 陕西中绘工程技术有限公司

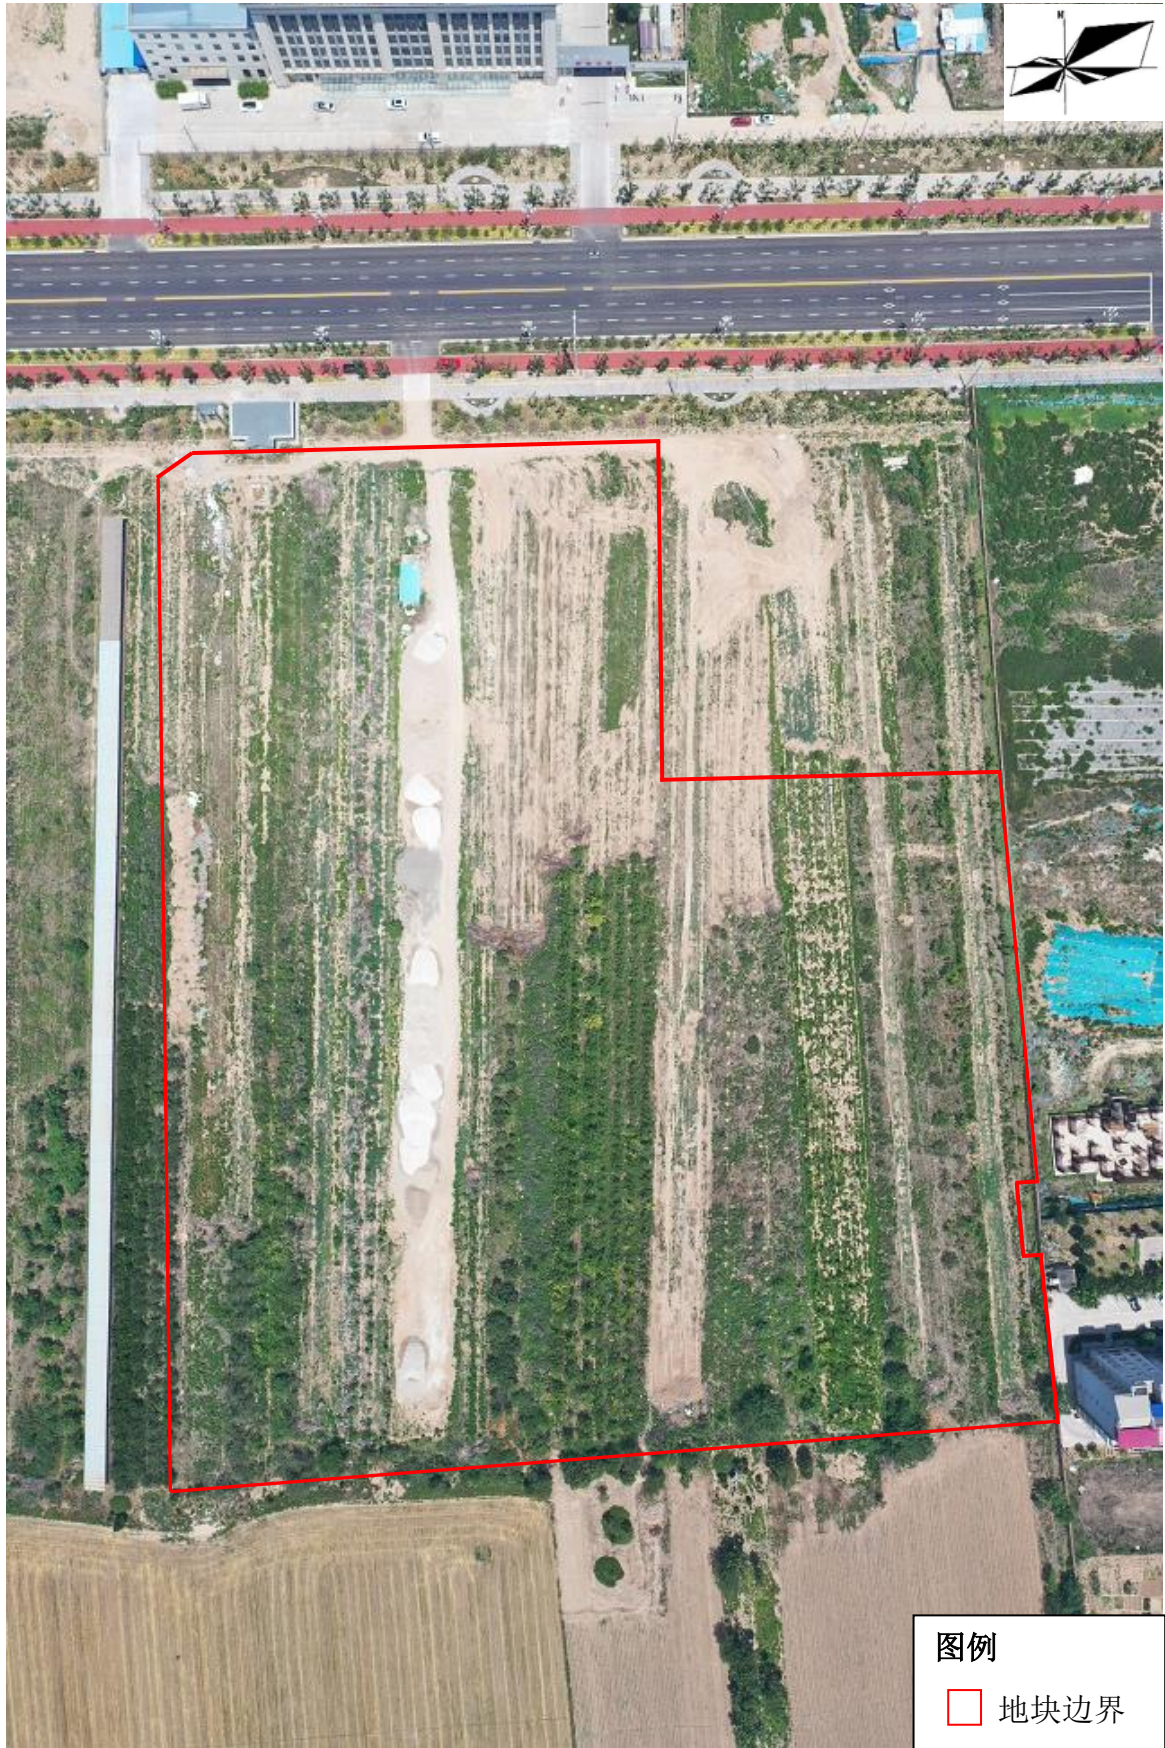
图 3-8 地块现状图（航拍照片 2022.6.15）

田，地表植被包括果树和荒草，地块内不存在工业企业和住宅等建筑物，地块内北部区域存在一座活动板房，单层，地块内北部区域有一条东西走向临时道路，地块内中部偏西区域有几处砂石和少量建筑材料堆放。

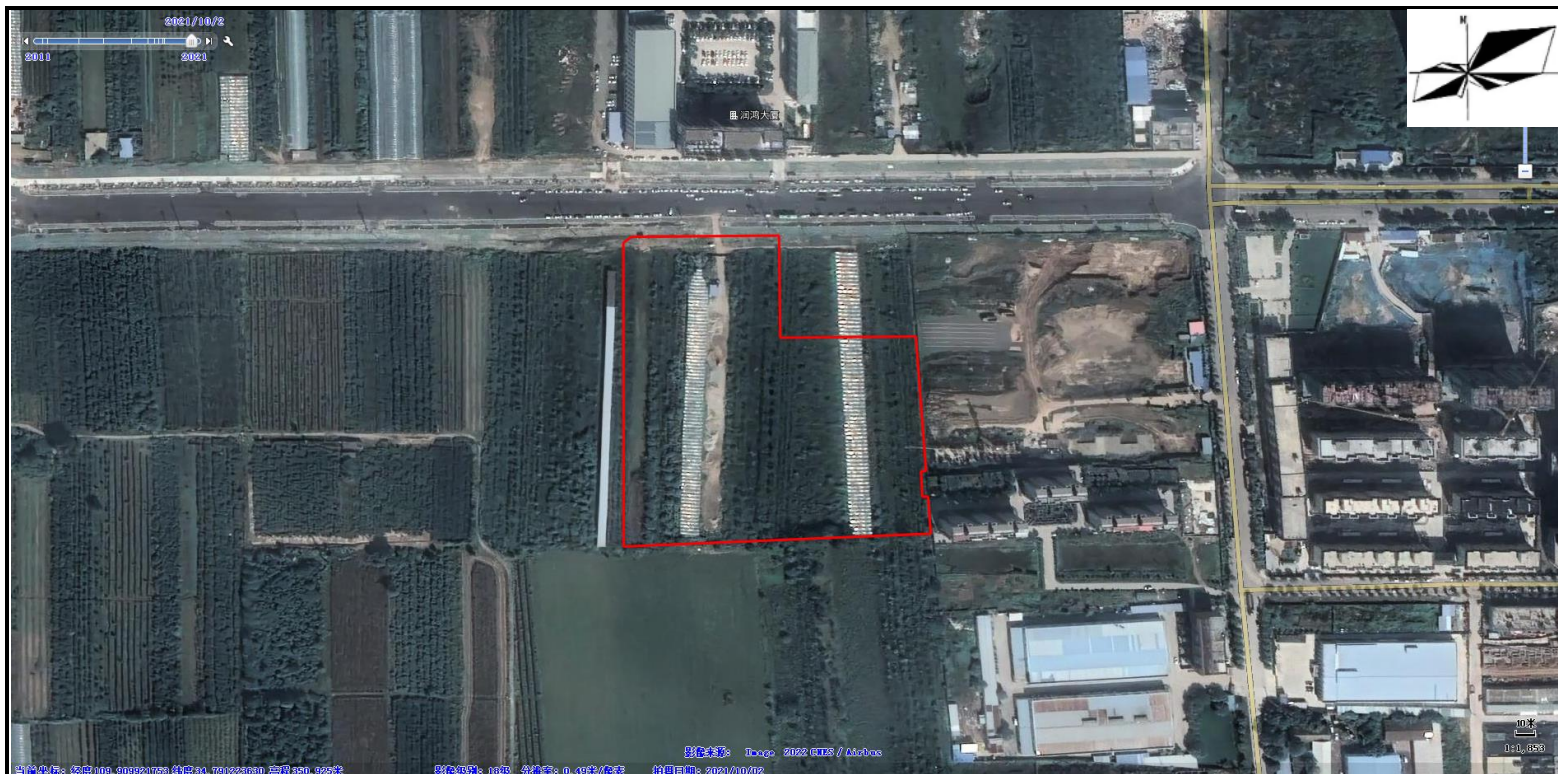
相较 2019 年 7 月历史影像，地块内北部区域出现一处活动板房，中部偏西区域有砂石堆放。

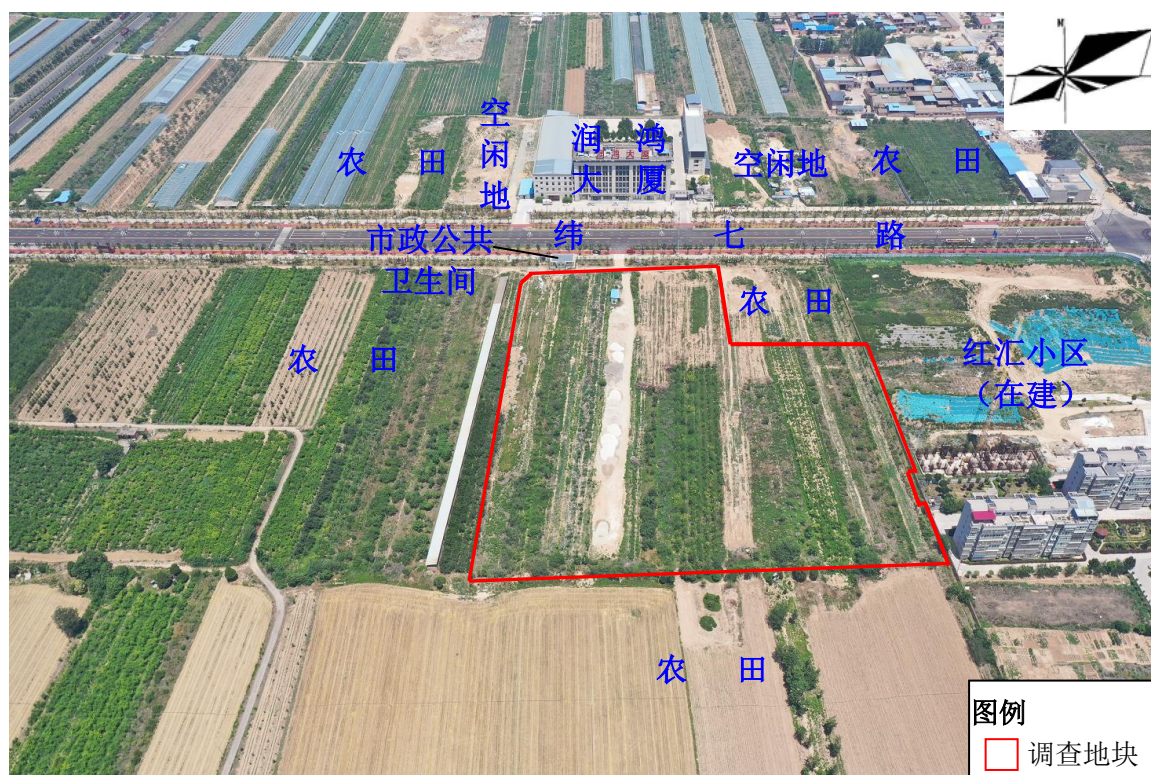
图 3-9 相邻地块现状图（航拍照片 2022.6.15）

根据现场踏勘，结合人员访谈和资料收集，截至 2022 年 6 月 15 日，本次调查地块东侧相邻地块现状为正在建设中的红汇小区，西侧相邻地块现状为农田，南侧相邻地块现状为农田，北侧相邻地块现状为纬七路，地块北侧偏西相邻地块内有 1 处市政公共卫生间。

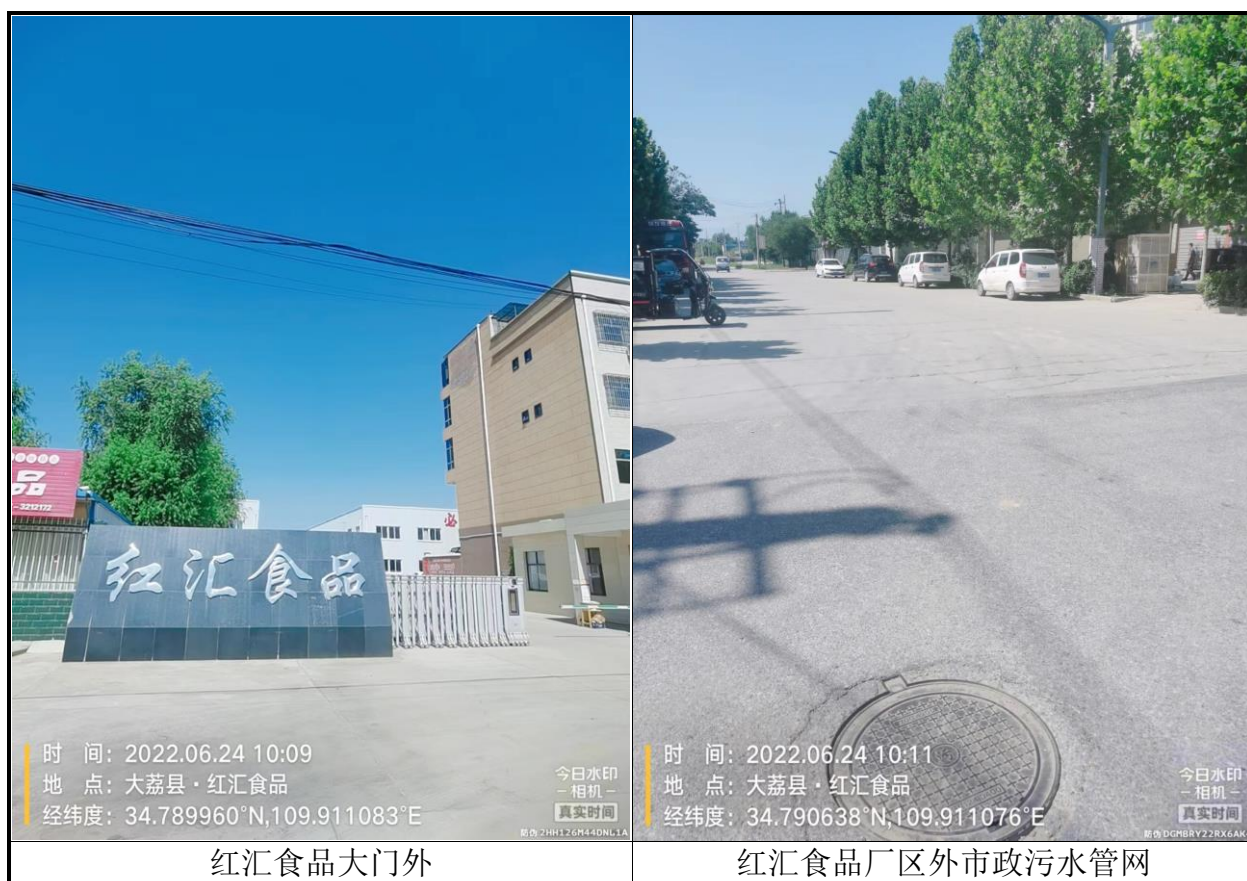
图 4-6 陕西红汇食品有限责任公司现场踏勘照片

根据以上分析可知，陕西红汇食品有限责任公司生产厂区不涉及有毒有害危险物质的生产和使用，运行中产生的各类污染物均采取了相应的治理措施，污染物可达标排放，废水进入市政污水管网，且厂

区不在本次调查地块的上风向，对本次调查地块不会产生污染影响。

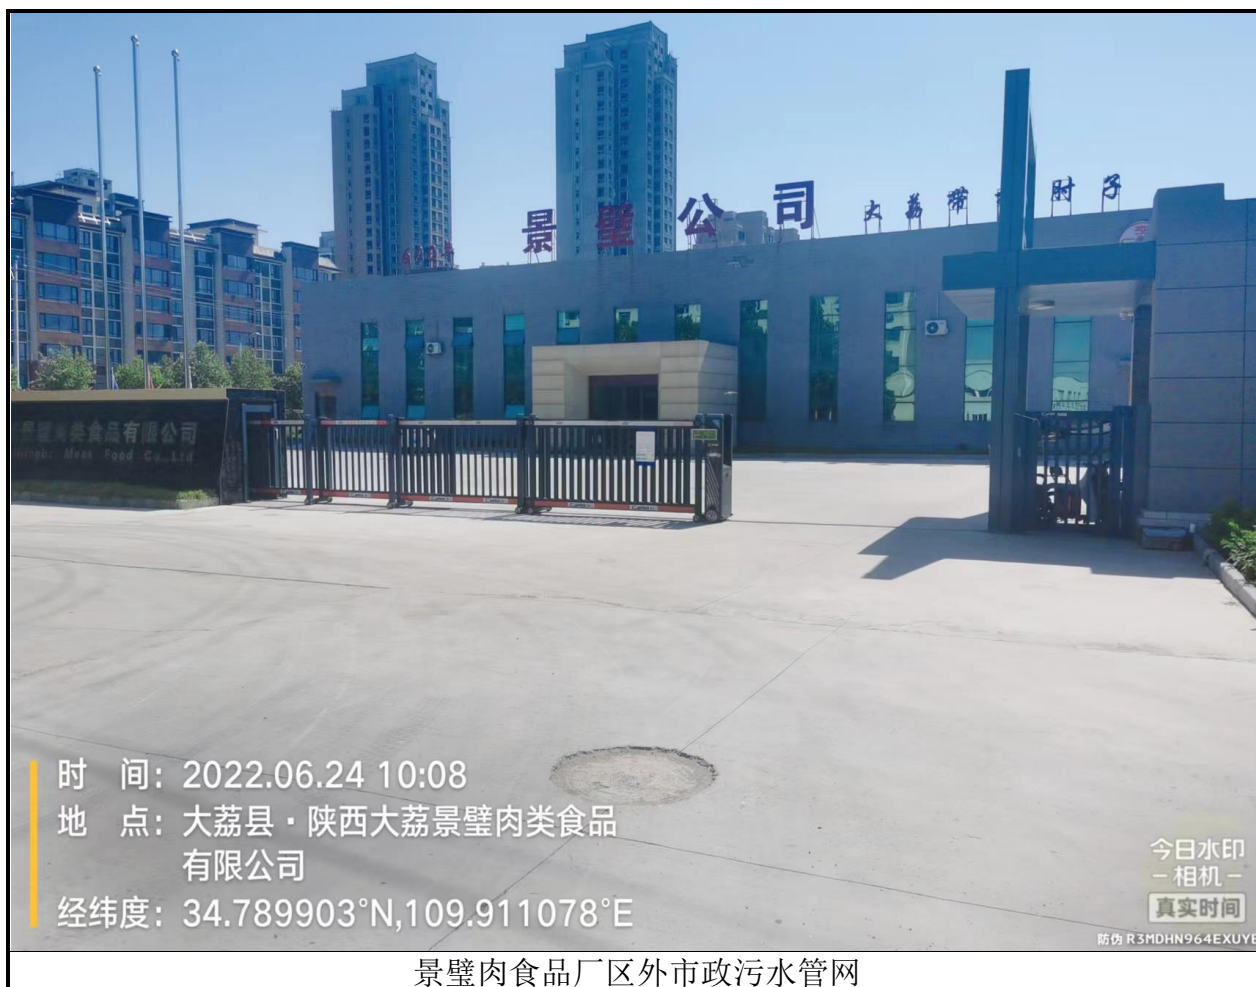
图 4-10 陕西大荔景璧肉类食品有限公司现场踏勘照片

根据以上分析可知，陕西大荔景璧肉类食品有限公司生产厂区不涉及有毒有害危险物质的生产和使用，运行中产生的各类污染物均采取了相应的治理措施，污染物可达标排放，废水进入市政污水管网，且厂区不在本次调查地块的上风向，对本次调查地块不会产生污染影响。

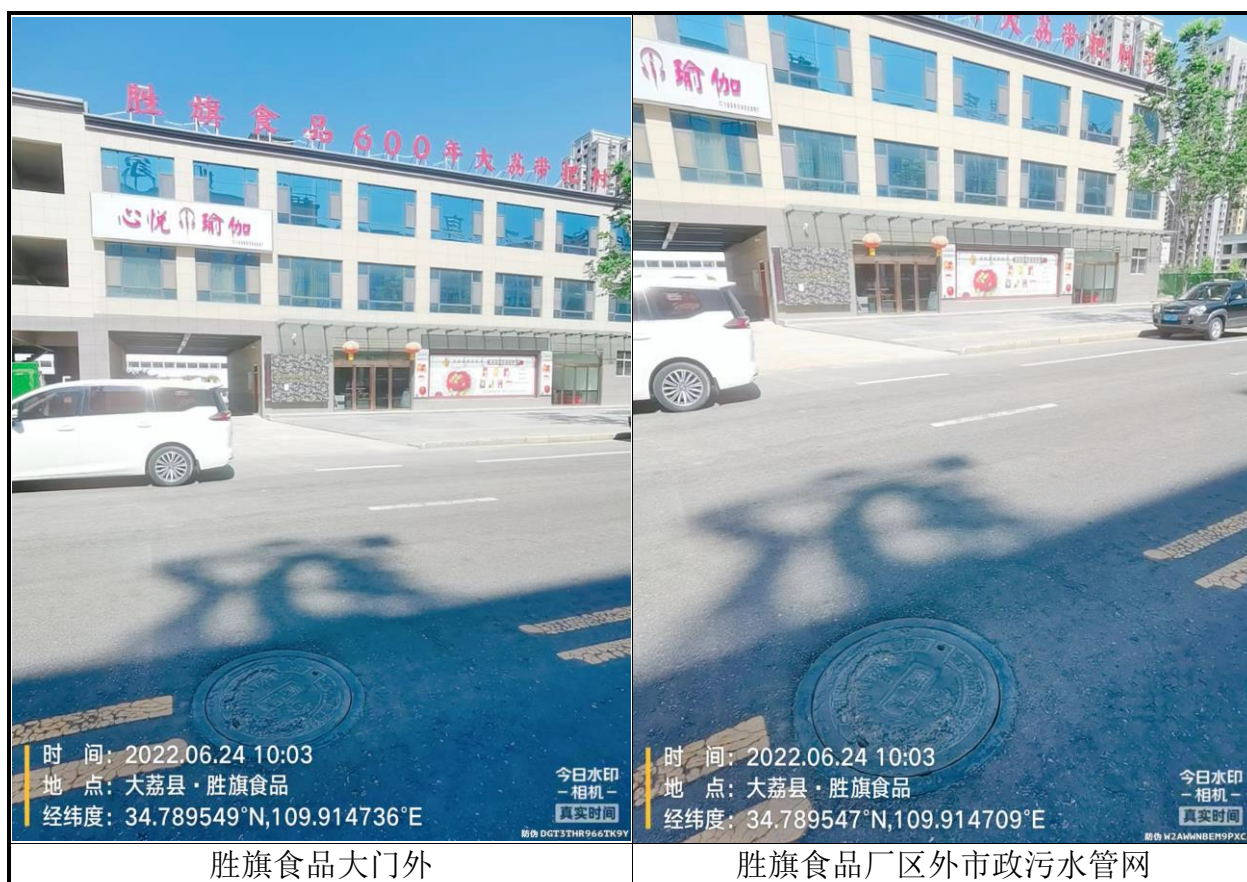
图 4-11 大荔胜旗食品有限公司现场踏勘照片

排情况等与景璧肉类食品有限公司相似，类比景璧公司可知，该企业不涉及有毒有害危险物质的生产和使用，运行中产生的各类污染物均采取了相应的治理措施，污染物可达标排放，废水进入市政污水管网，且厂区不在本次调查地块的上风向，对本次调查地块不会产生污染影响。

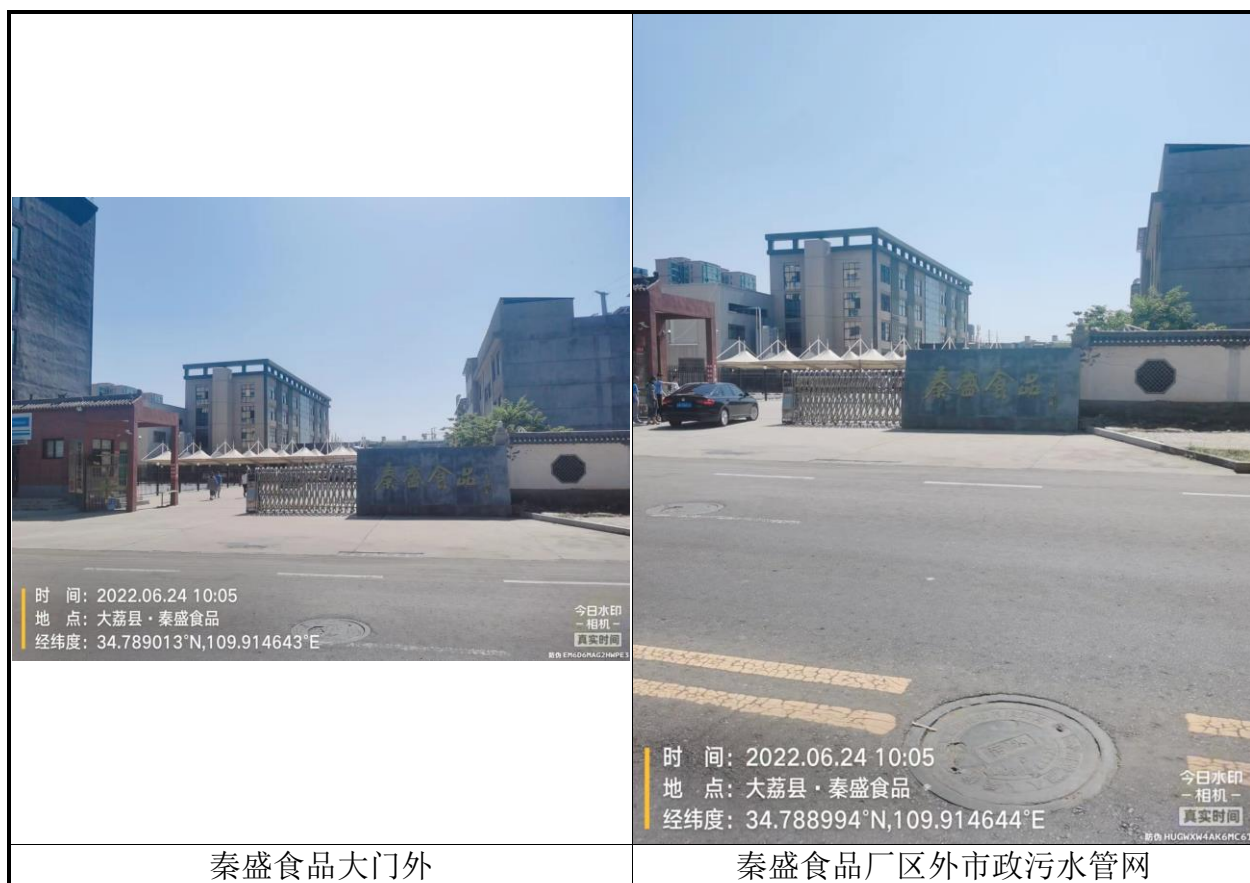
图 4-16 陕西哈美秦盛食品有限公司现场踏勘照片

根据以上分析可知，陕西哈美秦盛食品有限公司生产厂区不涉及有毒有害危险物质的生产和使用，运行中产生的各类污染物均采取了相应的治理措施，污染物可达标排放，废水进入市政污水管网，且厂区不在本次调查地块的上风向，对本次调查地块不会产生污染影响。

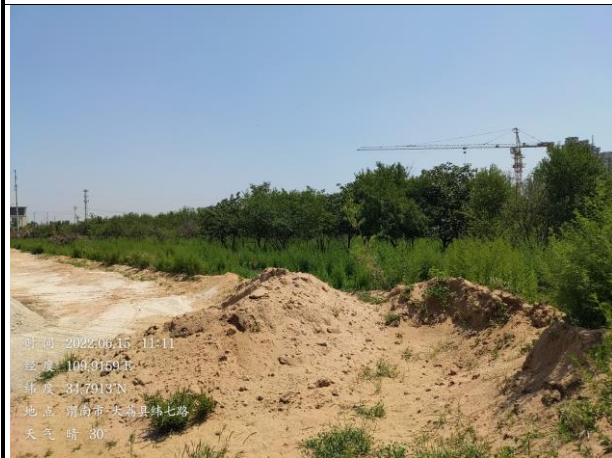
调查地块内现场照片（砂石堆放情况）

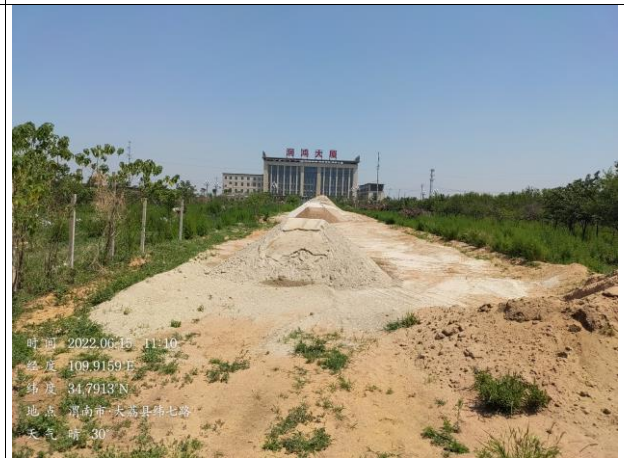
调查地块内现场照片（砂石堆放情况）

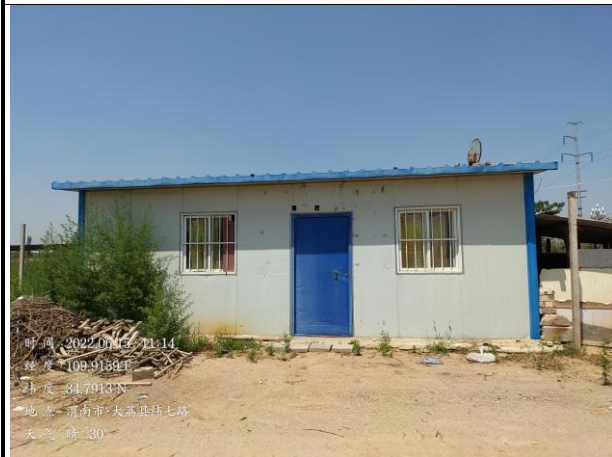
调查地块内现场照片（活动板房）

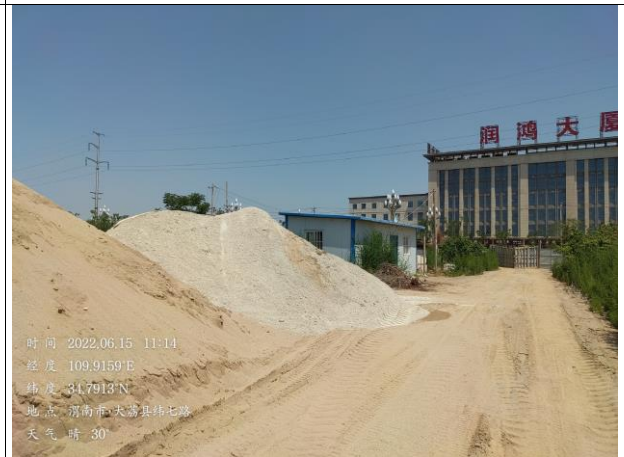
调查地块内现场照片（砂石堆放情况）

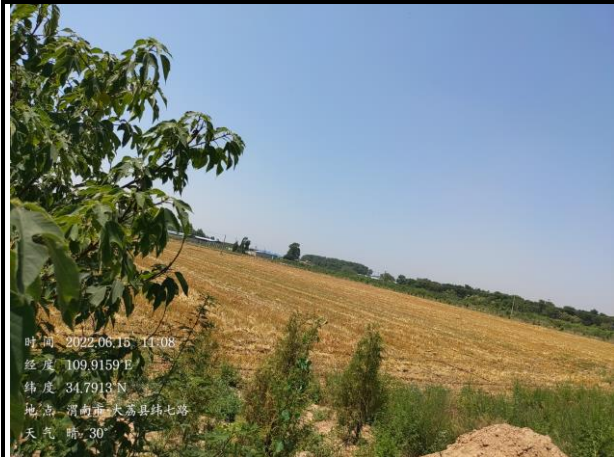
地块南侧紧邻地块现状照片（农田）

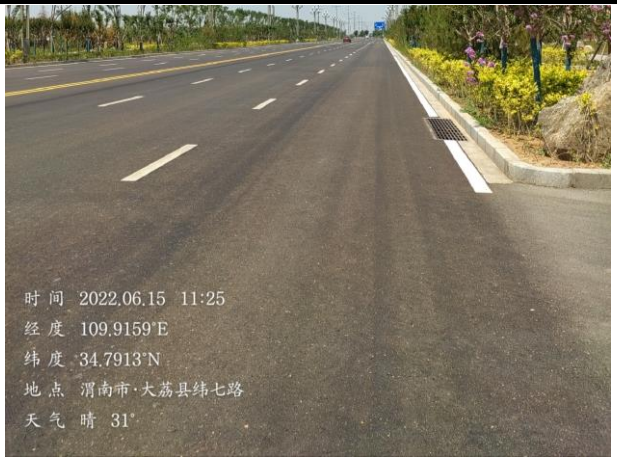
地块北侧紧邻地块现状照片（纬七路）
